Asbestinventarisatetest

Pieter Baesstraat 2/5, 8870 Izegem

Attestnummer : 20230118-000463.000

Niet-asbestveilig

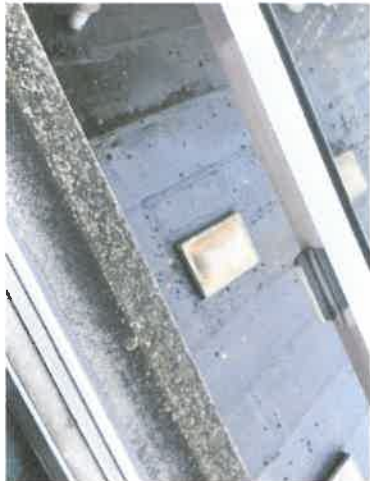
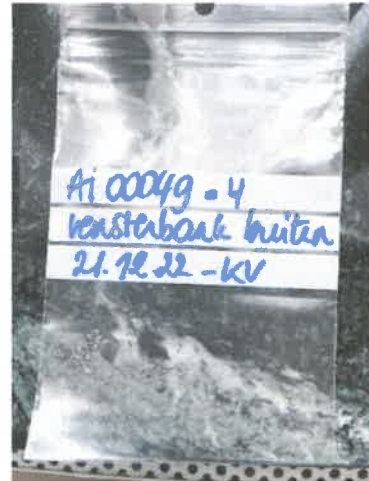
Fiche 1: Vensterbank buiten

Asbestmateriaal

Het asbestmateriaal valt onder de mijlpaal van 2040.

Eindbeoordeling materiaalisico	Verhoogd materiaalisico en/of verhoogde kans op vezelvrijgave
--------------------------------	---

Gebondenheid	Categorie 1: hechtgebonden in oorsprong
Asbestsoort (vezeltype)	Alleen chrysotiel
Asbestconcentratie	Laag (< 50%)
Afschermingsgraad van het gehele materiaal	Geheel of deels vrij aan de buitenlucht
Toestand van het materiaal	Matig beschadigd, matig verweerd

#	Type	Referentie	Resultaat
1.1	Puntmonster	19497	Chrysotiel

Beschrijving	Vensterbank buiten
Omgeving	Buiten
Primaire drager	Wandopening verticaal (raam, deur, ...)
Asbestmateriaal	Plaat, paneel, tablet - Generiek
Bindmiddel van asbestmateriaal	Cement
Gebondenheid op basis van bindmiddel	Hecht
Hoeveelheid (oppervlakte - dikte - aantal)	• 0,80 m ² - 4,00 cm - 4 stuks
Totaal volume	0,128 m ³
Eenvoudig bereikbaar	Ja
Bevestigingswijze	<ul style="list-style-type: none">• Geklemd• Verlijmd, ingegoten, versmeerd
Identificatiemethode	Vaststelling met monstername
Destructieve handeling voor identificatie	Nee

Verwijderen

- Zorg voor een veilig beheer. Vermijd het beschadigen van het asbestmateriaal. Controleer de toestand jaarlijks op wijzigingen.
- Hemelwater dat afspoelt van asbestcement daken of gevels kan asbestdeeltjes bevatten. Gebruik het enkel voor gesloten circuits (bv. spoelen toiletten). Reinig na het vervangen van het dak of de gevel de dakgoten en regenwaterput of -ton om asbesthoudend sediment of slib te verwijderen

- Eenvoudige handelingen: mag via doe-het-zelf of door werknemer(s) met opleidingsattest eenvoudige handelingen
Deze toepassing mag nog zelf verwijderd worden. Opgelet, bescherm uzelf en uw omgeving goed en volg de veiligheidsvoorschriften inzake afvoer van het afval op. U dient voorafgaandelijk na te gaan welke de voorschriften zijn die gehanteerd worden door het containerpark indien u het afval daar wenst achter te laten. Het afval kan u ook deponeren bij een erkend afvalverwerker. Neem op voorhand contact op om de procedure door te nemen.

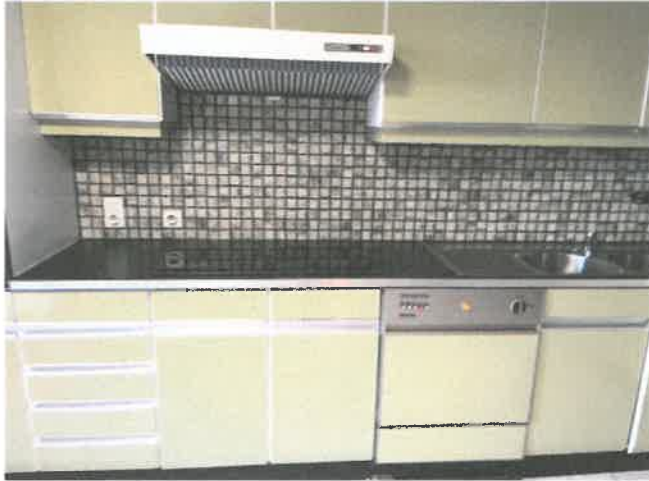
Fiche 2: Betegeling keuken

Permanente beperking

Reden: Intact materiaal

Uitleg van de asbestdeskundige: Verder onderzoek dient uit te wijzen of de aangebrachte mortel asbesthoudend materiaal bevat. Gelet alle tegels intact zijn en geen destructief onderzoek werd gevorderd kan dit onderdeel niet verder worden onderzocht.

(Asbest)materiaal	In-situ afwerkingslagen - Pasta, stopverf, voegsel, stopsel, vulsel, mastiek, kitten, ...
Karakterisatie	Asbest (verdacht)
Primaire drager	Binnenwand

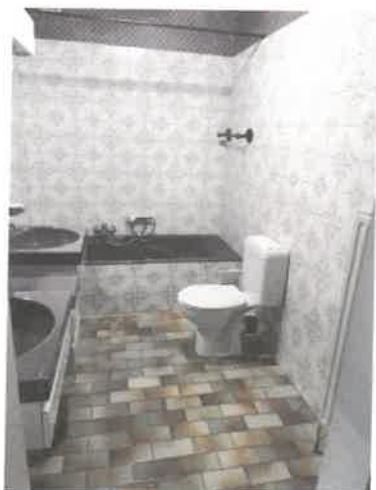
Permanente beperking

Reden: Materiaal intact

Uitleg van de asbestdeskundige: Verder onderzoek dient uit te wijzen of de aangebrachte mortel asbesthoudend materiaal bevat. Gelet alle tegels intact zijn en geen destructief onderzoek werd gevorderd kan dit onderdeel niet verder worden onderzocht.

(Asbest)materiaal	In-situ afwerkingslagen - Pasta, stopverf, voegsel, stopsel, vulsel, mastiek, kitten, ...
Karakterisatie	Asbest (verdacht)
Primaire drager	Vloer

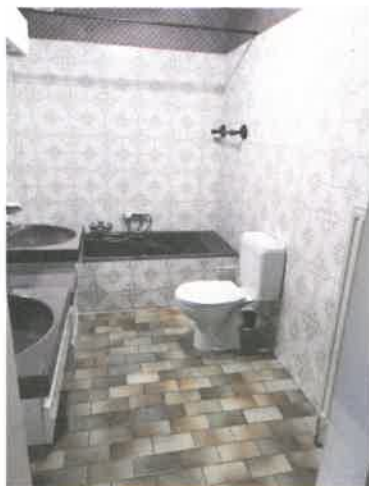
Permanente beperking

Reden: Materiaal intact

Uitleg van de asbestdeskundige: Verder onderzoek dient uit te wijzen of de aangebrachte mortel asbesthoudend materiaal bevat. Gelet alle tegels intact zijn en geen destructief onderzoek werd gevorderd kan dit onderdeel niet verder worden onderzocht.

(Asbest)materiaal	In-situ afwerkingslagen - Pasta, stopverf, voegsel, stopsel, vulsel, mastiek, katten, ...
Karakterisatie	Asbest (verdacht)
Primaire drager	Binnenwand

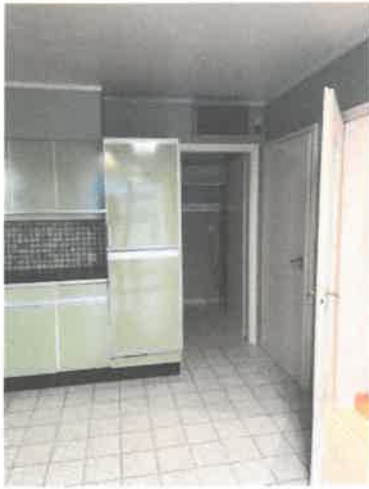
Permanente beperking

Reden: Materiaal intact

Uitleg van de asbestdeskundige: Verder onderzoek dient uit te wijzen of de aangebrachte mortel asbesthoudend materiaal bevat. Gelet alle tegels intact zijn en geen destructief onderzoek werd gevorderd kan dit onderdeel niet verder worden onderzocht.

(Asbest)materiaal	In-situ afwerkingslagen - Pasta, stopverf, voegsel, stopsel, vulsel, mastiek, katten, ...
Karakterisatie	Asbest (verdacht)
Primaire drager	Vloer

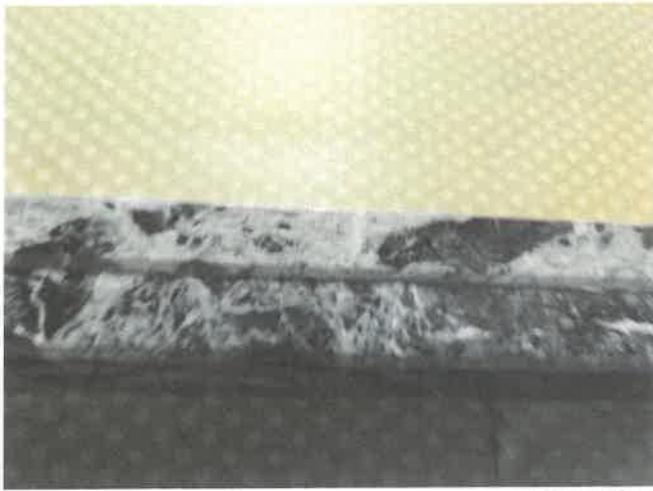
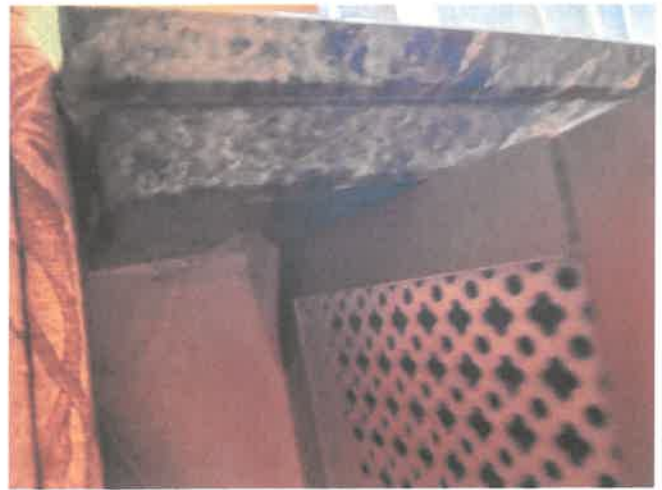
Fiche 6: Vensterbanken binnen

Geen asbest

#	Type	Referentie	Resultaat
6.1	Puntmonster	19493	Geen asbest

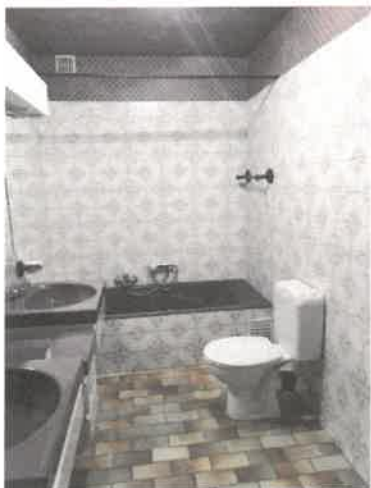
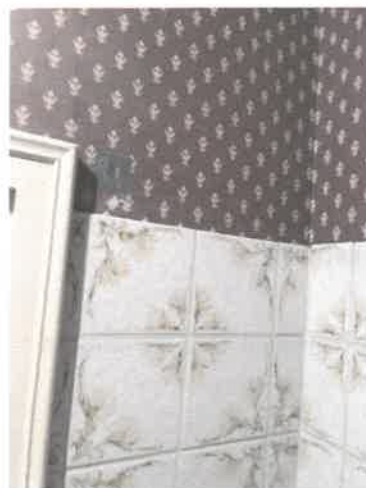
Fiche 7: Pleisterwerk vochtige ruimtes

Geen asbest

#	Type	Referentie	Resultaat
7.1	Puntmonster	19495	Geen asbest

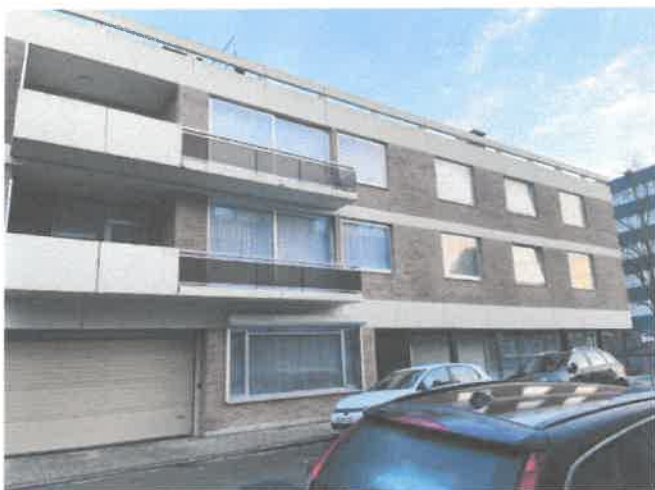
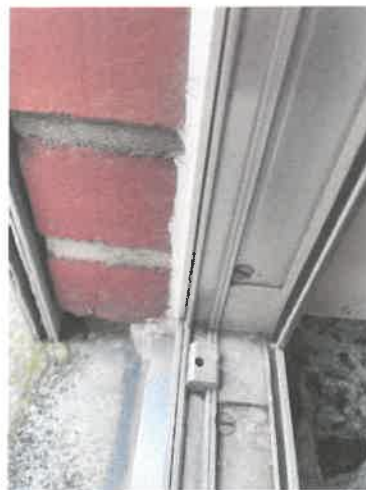
Fiche 8: Voegwerk aan ramen

Geen asbest

#	Type	Referentie	Resultaat
8.1	Puntmonster	19496	Geen asbest

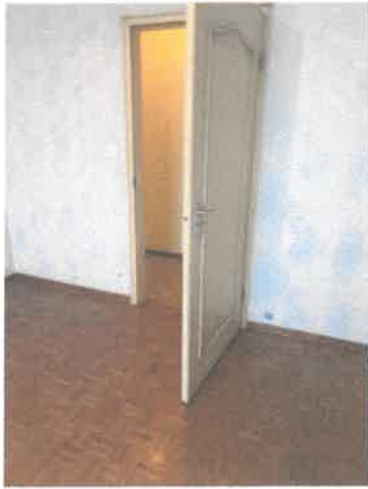
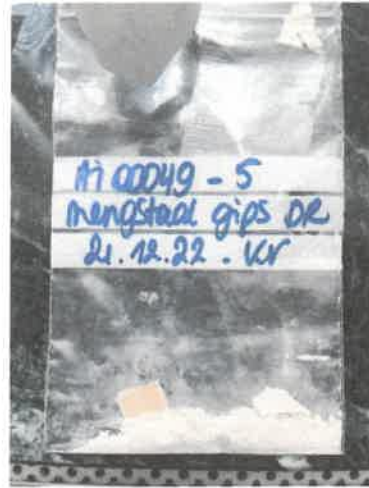
Fiche 9: Pleisterwerk droge zones

Geen asbest

#	Type	Referentie	Resultaat
9.1	Puntmonster	19498	Geen asbest

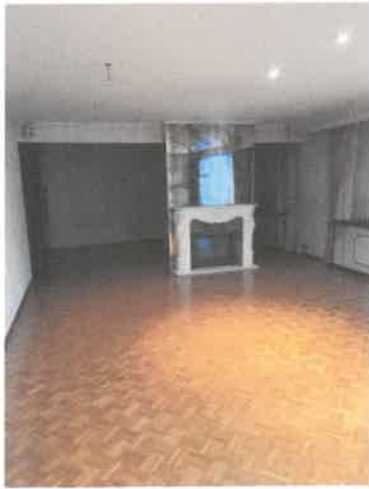
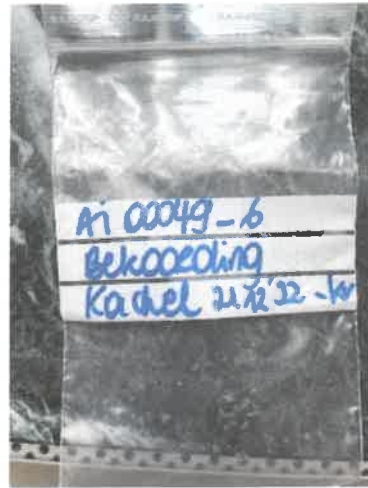
Fiche 10: Bekoording kachel

Geen asbest

#	Type	Referentie	Resultaat
10.1	Puntmonster	19499	Geen asbest
