Asbestinventarisatetest

Pieter Baesstraat 2/5, 8870 Izegem

Attestnummer : 20230118-000463.000

Niet-asbestveilig

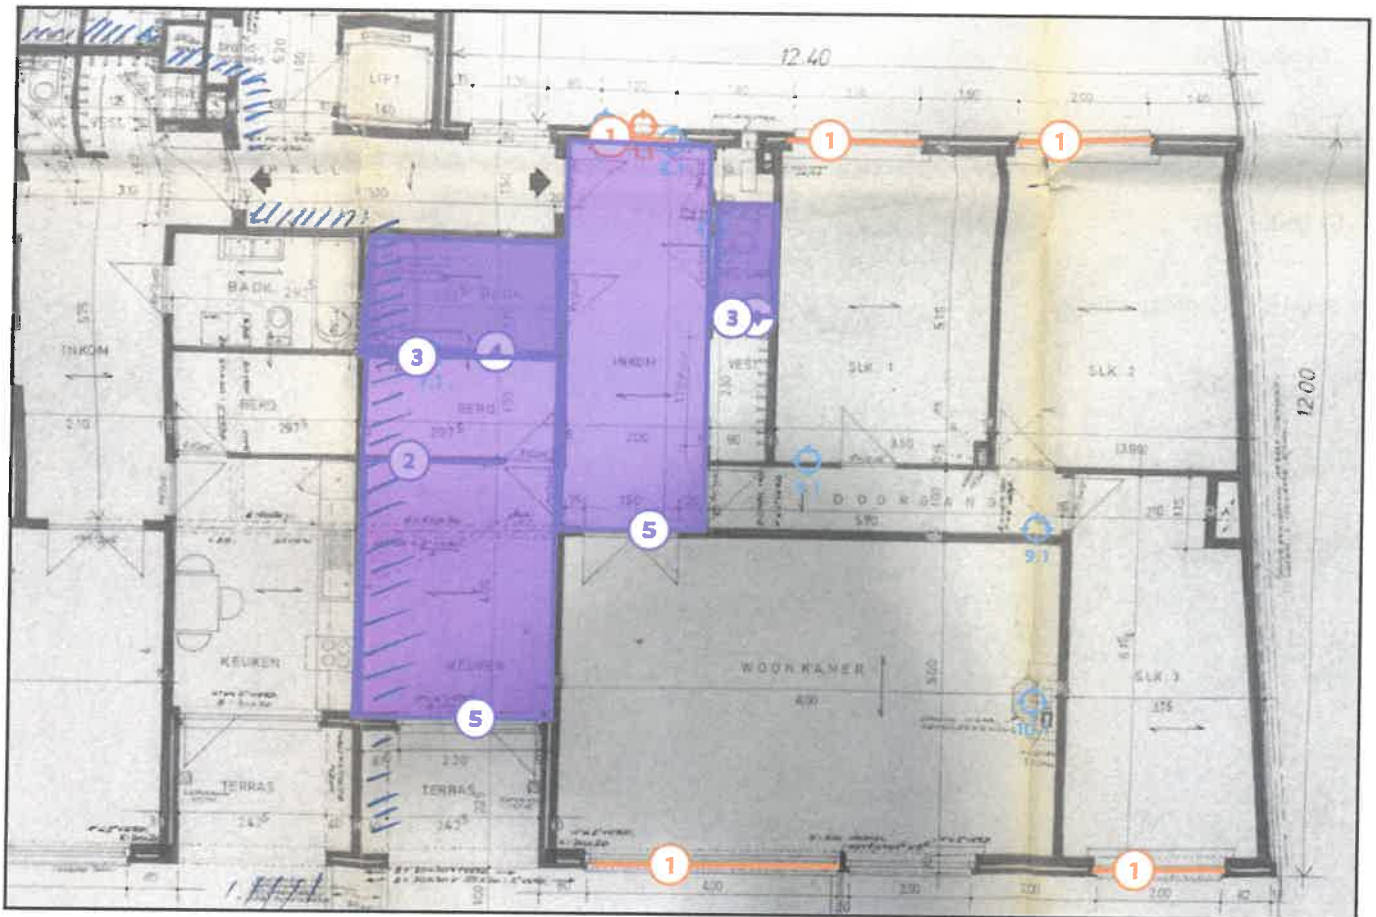
Plan 1.1: Schermafbeelding 2023-01-18 om 18.25.06

Beschrijving	Type	Actie
1. Vensterbank buiten	Asbestmateriaal	Verwijderen
1.1 Code: 19497	Puntmonster	-
2. Betegeling keuken	Beperking	-
3. Betegeling vloer badkamer en wc	Beperking	-
4. Betegeling wanden badkamer en toilet	Beperking	-
5. Betegeling vloer keuken/hall/berging	Beperking	-
6. Vensterbanken binnen	Geen asbest	-
6.1 Code: 19493	Puntmonster	-

7. Pleisterwerk vochtige ruimtes	Geen asbest	-
7.1 Code: 19495	Puntmonster	-
8. Voegwerk aan ramen	Geen asbest	-
8.1 Code: 19496	Puntmonster	-
9. Pleisterwerk droge zones	Geen asbest	-
9.1 Code: 19498	Puntmonster	-
10. Bekoording kachel	Geen asbest	-
10.1 Code: 19499	Puntmonster	-
